Rehabilitación de la "SALA ROSA" del Palacete de Torcuato Soler Bolea
para espacio expositivo de la Burguesía Minera.
Ayudas previstas en las estrategias de desarrollo local Leader
en el marco de la submedida 19.2 del Programa de Desarrollo Rural de Andalucía 2014-2020.

MEMORIA TÉCNICA VALORADA

REHABILITACIÓN DE LA
"SALA ROSA" DEL
PALACETE DE TORCUATO
SOLER BOLEA PARA
ESPACIO EXPOSITIVO DE
LA BURGUESÍA MINERA.

Sebastián Rodríguez González
Arquitecto Técnico e Ingeniero de Edificación

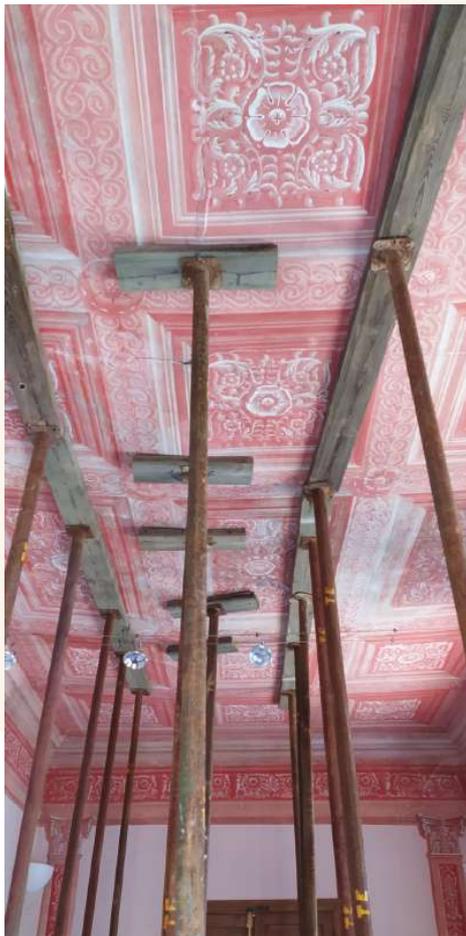
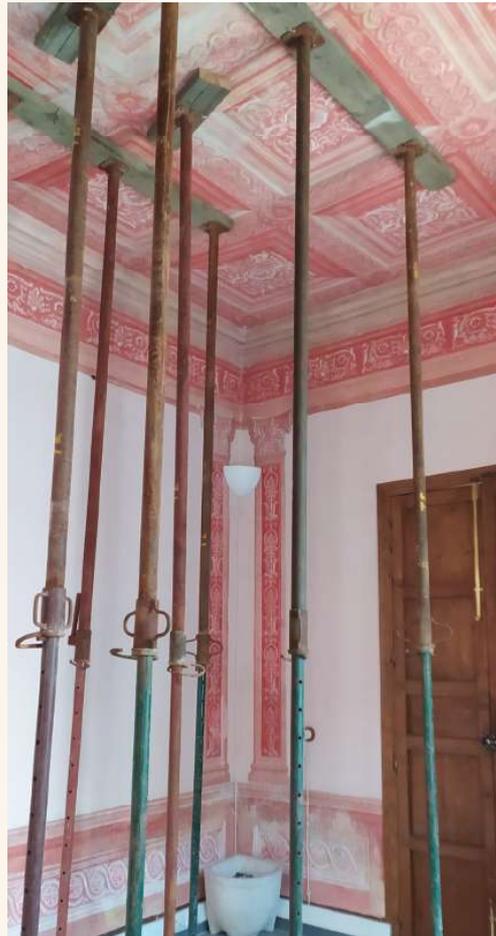
Estado actual.

La "SALA ROSA" del Palacete, lleva años cerrada por encontrarse su falso techo apuntalado debido a su inestabilidad constructiva por presencia abombamientos, grietas y pérdidas de parte del soporte, por lo que se plantea su rehabilitación y puesta en valor como espacio expositivo atendiendo a la necesidad de revalorización de este espacio.

Para poder devolverle al falso techo la estabilidad necesaria para su correcta conservación es necesario bajar el techo dividiéndolo en piezas para poder corregir el problema de desprendimiento de la estructura.

Para ello proponemos dividir el techo aprovechando los cuadrados de los dibujos e ir bajando por piezas hasta que podamos acceder a la estructura del falso techo reforzarla. Una vez superada esta fase se podrán volver a colocar en su sitio las y piezas y así recuperar el estado original de la obra.

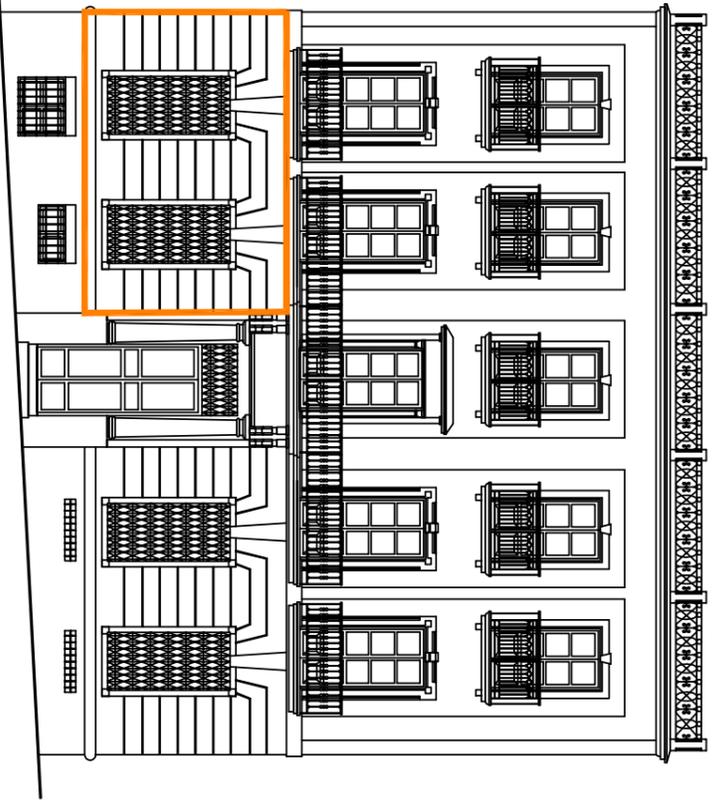
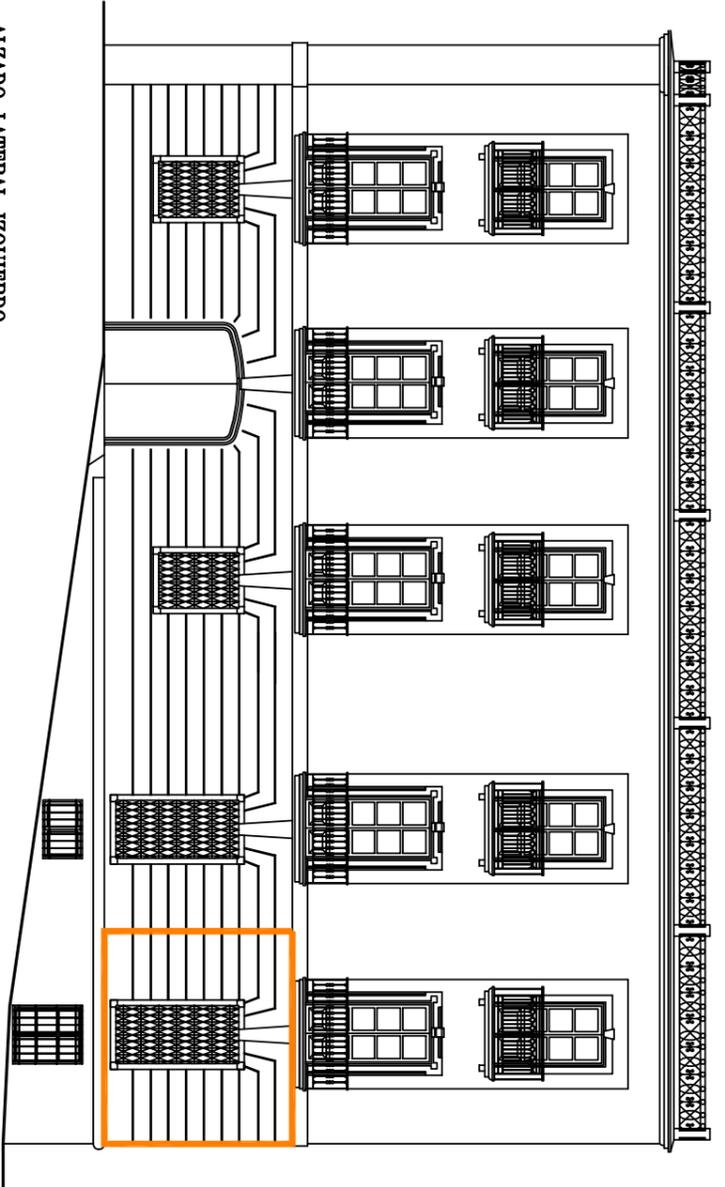
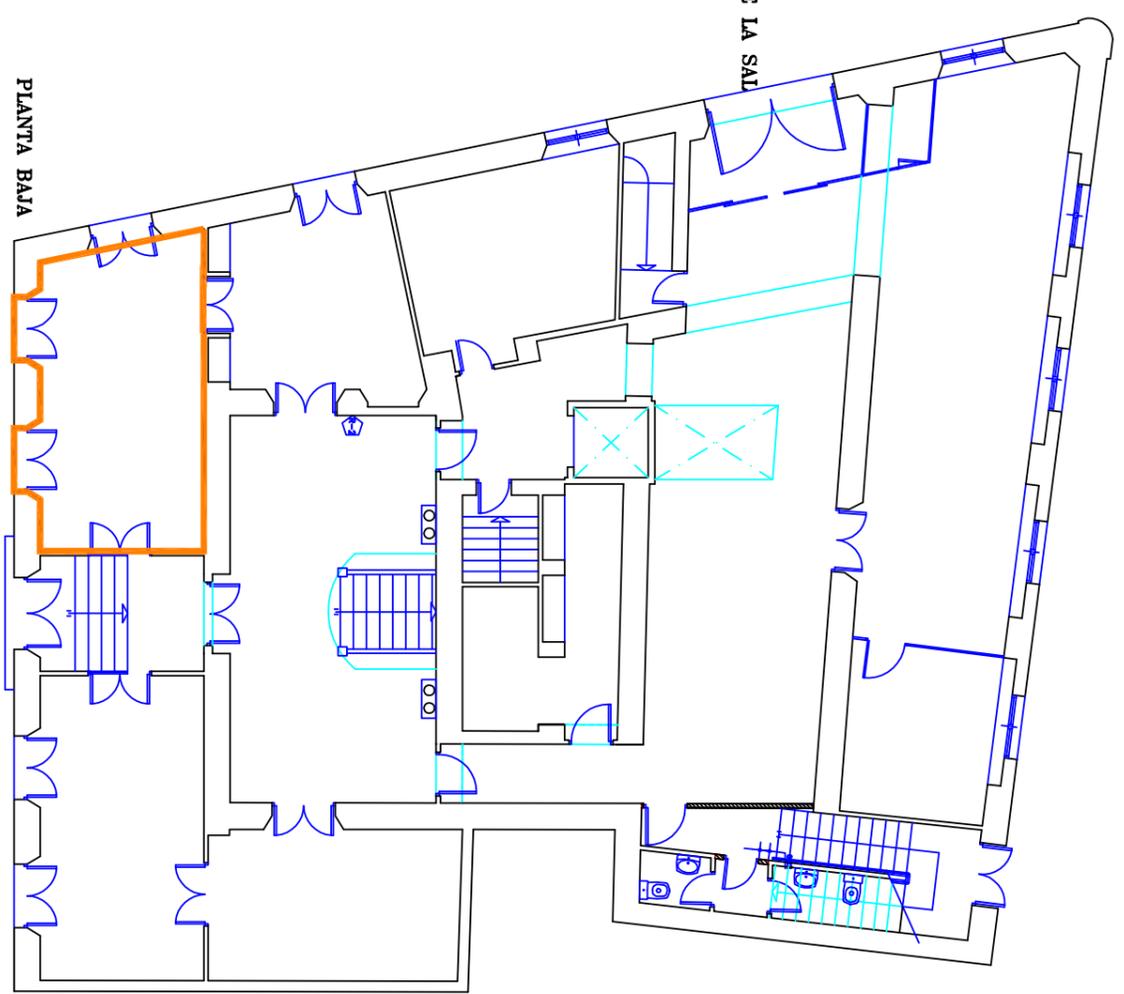
Plano: ZONA DE ACTUACIÓN "SALA ROSA" EN ALZADOS Y PLANTA.

ALZADO PRINCIPAL

ALZADO LATERAL IZQUIERDO

PLANTA BAJA

ZONA DE ACTUACIÓN "SALA ROSA".

Este proyecto se enmarca en su interior, concretamente en una estancia conocida coloquialmente como "SALA ROSA", con una dimensión en planta de 7 x 3.50 m, denominada así por el color de las pinturas al fresco de "decoración clásica" que alberga en su interior, tanto en los paramentos verticales como horizontales, de gran valor artístico y patrimonial.

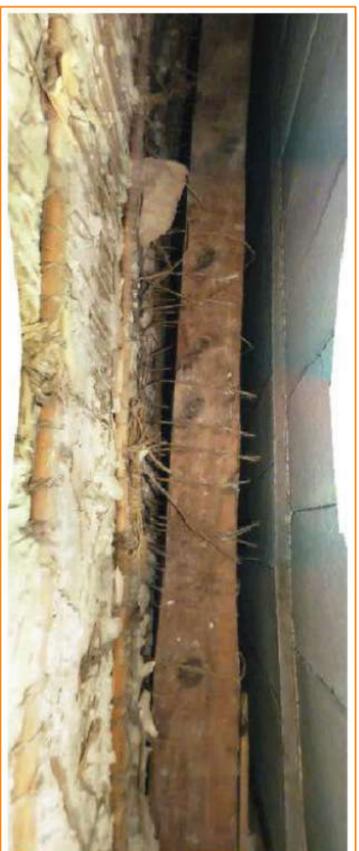
VISTA DEL INTERIOR DEL FALSO TECHO DESDE PUNTO P1.

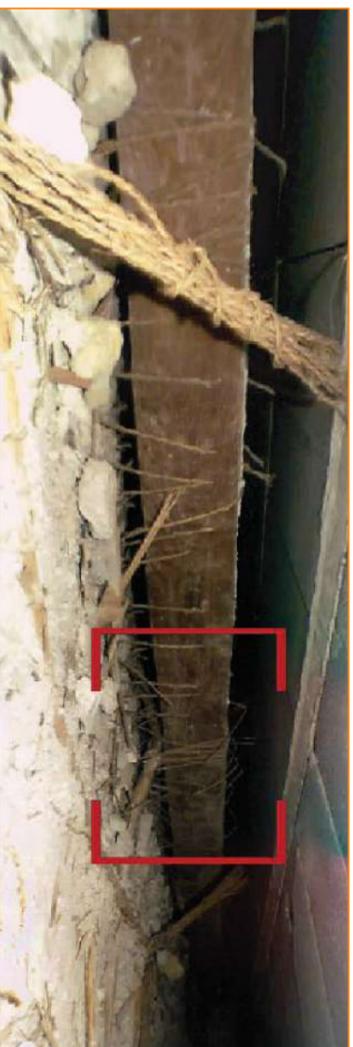
VISTA DEL INTERIOR DEL FALSO TECHO DESDE PUNTO P2.

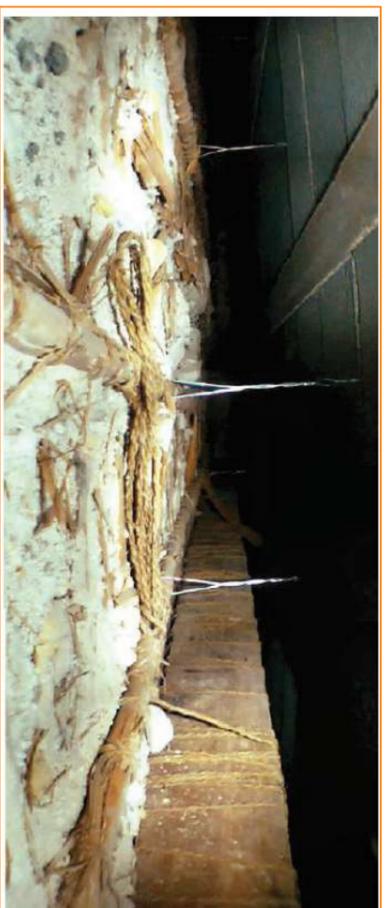
VISTA DESDE EL PUNTO P3.
